Sanacija endodontski liječenog zuba kompozitnim kolčićem - prikaz slučaja

Prof. dr. sc. Ketij Mehulić¹, Tomislav Škrinjarić¹ dr.stom., Bruna Šuligoj²

[1] Zavod za stomatološku protetiku, Stomatološki fakultet Sveučilišta u Zagrebu

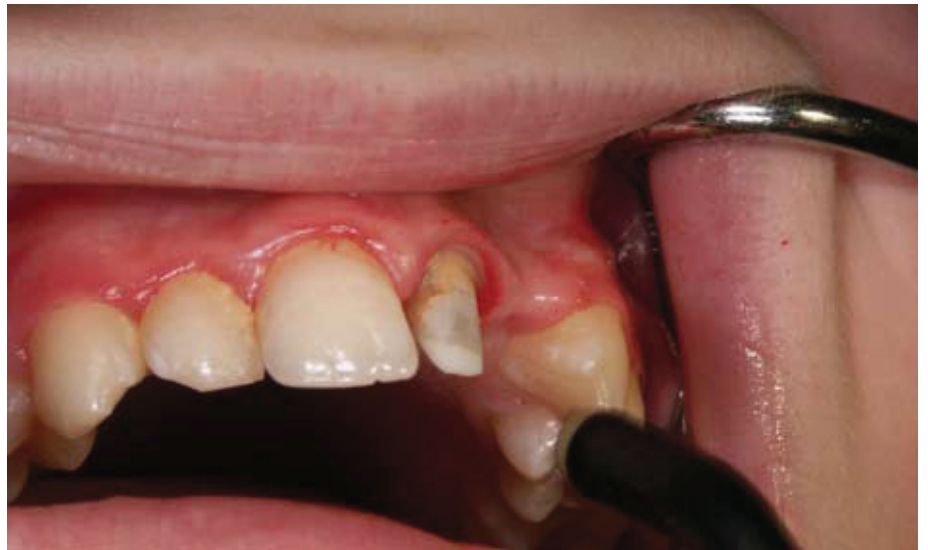
Slika 1. Rekonstrukcija ekstraradikularnog dijela bataljka, pogled s vestibularne strane

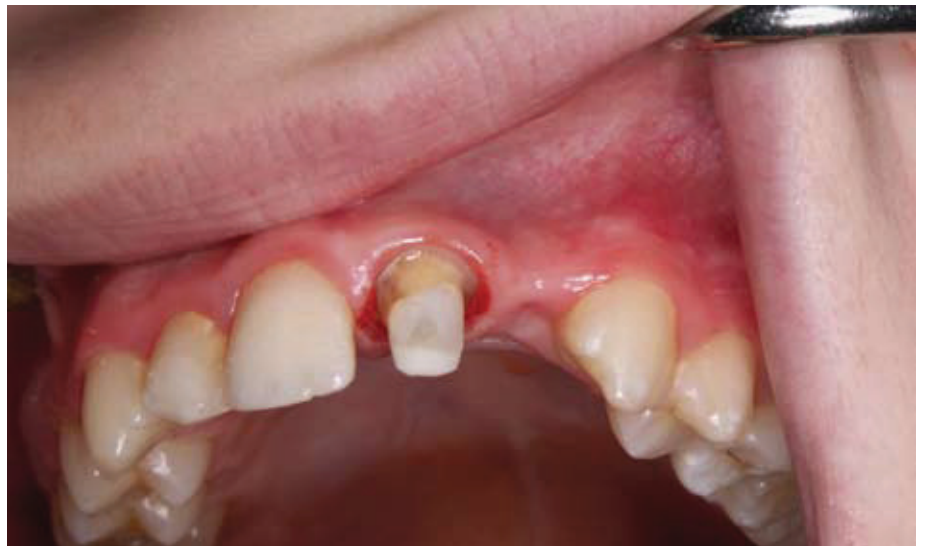
Slika 2. Rekonstrukcija ekstraradikularnog dijela bataljka

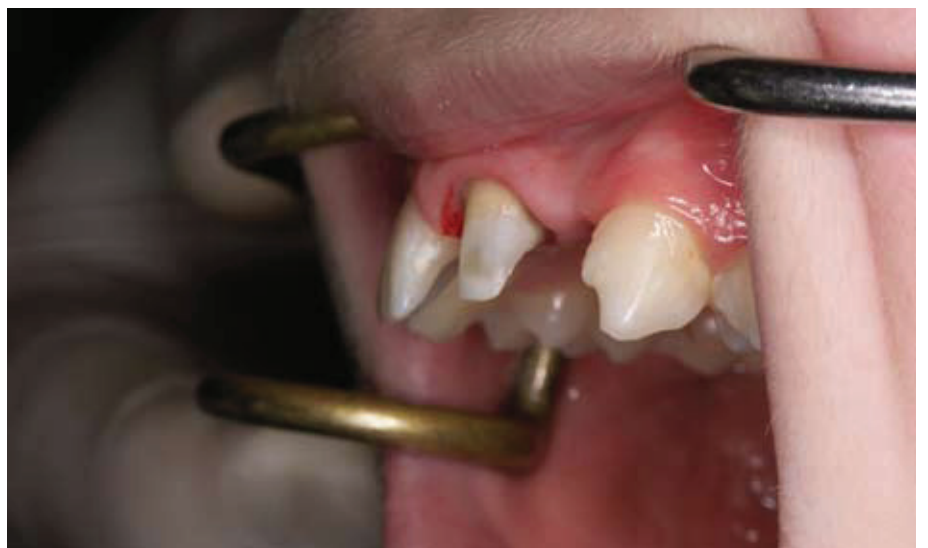
Slika 3. Rekonstrukcija ekstraradikularnog dijela bataljka anterio-posteriorno.

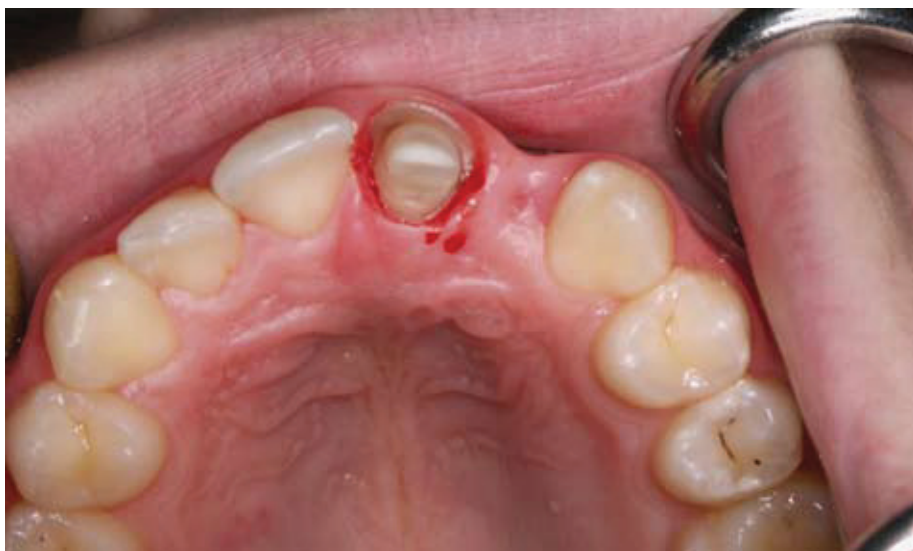
Slika 4. Rekonstrukcija ekstraradikalnog dijela bataljka, pogled s okluzalne strane
