Implantološko-protetska rehabilitacija u zoni visoke vidljivosti uporabom pojedinačnih cirkonij oksidnih keramičkih krunica

Mladen Novaković, dr. stom.¹, mr.sc. Marko Krmpotić, dr. stom.,¹ Marina Demirović, dr. stom.¹,
Antonija Novaković, dr.stom.¹, doc.dr.sc. Dubravka Knezović - Zlatarić²

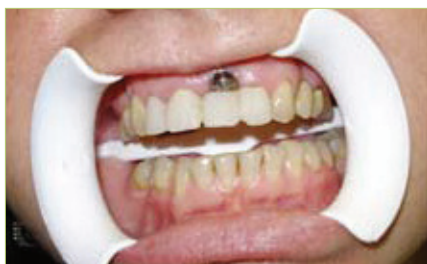
Slika 1. Tijekom cijeljenja i oseointegracije nošen je privremeni akrilatni nadomjestak.

Šest mjeseci kasnije ugrađen je titanski samonarezujući implantat s kemijski tretiranom površinom, širine 4.5 mm (Astratech, Sweden). Kako se radilo o fiksno-protetskoj opskrbi u području visoke vidljivosti i potrebe za pravilnim oblikovanjem interdentalnih papila, korištena je tehnika jednofaznog implantiranja te je na implantat postavljen bataljak za cijeljenje. Tijekom procesa cijeljenja mekog tkiva i oseointegracije implantata i koštanog tkiva alveolarnog grebena pacijentica je nosila privremene kompozitne nadomjestke (Protemp, 3M ESPE, USA) (slika 1).

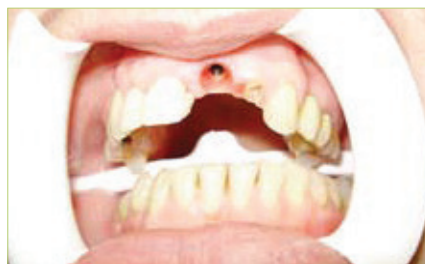
Slika 2. Oralni pogled na oseointegrirani implantat prije otiskivanja za izradu pojedinačnih potpuno keramičkih fiksno-protetskih nadomjestaka.

Tri mjeseca kasnije pristupilo se izradi konačnog fiksno-protetskog nadomjestka (slike 2-7).

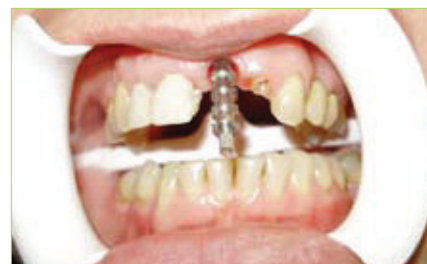
Slika 3. Proba dosjeda indirektnog prijenosnika prije izrade lijevane metalne nadogradnje na gornjem distalnom incizivu i otiskivanja.

Tijekom prvog postupka otiskivanja za izlivanje master modela i prilagođavanje metalnog implantološkog bataljka korišten je indirektni prijenosnik, a primijenjena je silikonska dvofazna jednovremena pick-up tehnika otiskivanja s otvorenom žlicom (Express, 3M ESPE, USA) (slike 3 i 4).

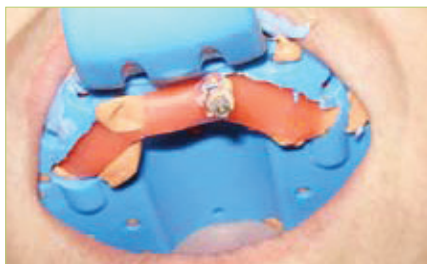
Slika 4. Primjena pick-up tehnike otiskivanja s otvorenom žlicom tijekom prvog otiskivanja.

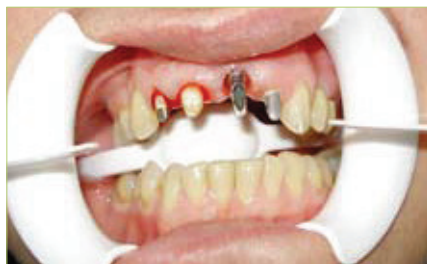
Slika 5. Trajno učvršćen konačni metalni bataljak prije postavljanja retrakcijskog konca i drugog otiskivanja.

plantatu je nakon izlivanja master modela postavljen i individualno prilagođen konačni metalni bataljak (slika 5). Nakon probe bataljka u ustima pacijentice izrađen je drugi silikonski dvofazni jednovremeni otisak u individualnoj žlici uz uporabu pletenog retrakcijskog konca (Ultrapak #00, Ultradent, UT, SAD, Express, 3M ESPE, USA) (slika 6). Bataljci su nakon konačnog učvršćivanja metalnog implantološkog bataljka otisnuti drugi puta u svrhu preciznog prikazivanja završne linije brušenja te pravokutne gingivne stepenice sa zaobljenim prijelazom. Međučeljusni su odnosi zatim obraznim lukom prenešeni u Artex arcon tip artikulatora srednjih vrijednosti (slika 7).

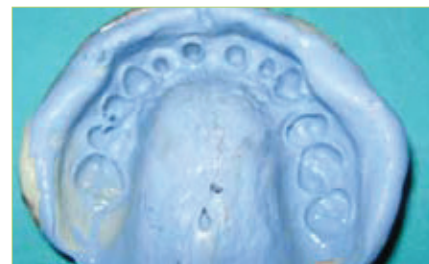
Slika 6. Izgled otiska nakon drugog otiskivanja. Na bataljcima je vidljiva pravilno otisnuta pravokutna stepenica sa zaobljenim prijelazom.

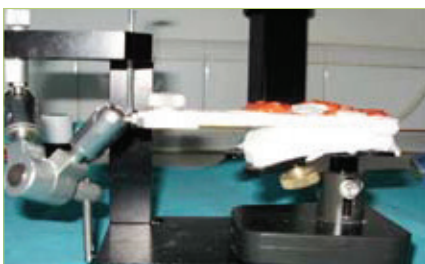
Slika 7. Prijenos međučeljusnih odnosa u Artex arcon artikulator srednjih vrijednosti.

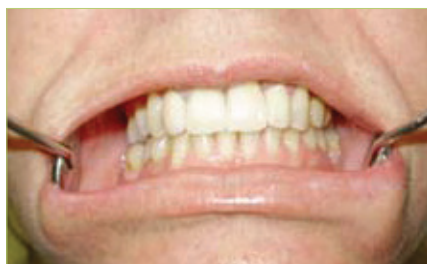
Slika 9. Proba gotovih pojedinačnih cirkonij oksidnih krunica u ustima pacijentice.

Gotove su potpuno keramičke krunice postavljene u usta pacijentice, ona se u potpunosti složila s izgledom novih nadomjestaka te su oni potom cementirani stakleno ionomernim cementom (GC Fuji PLUS, GC, IL, USA) (slike 9 i 10).

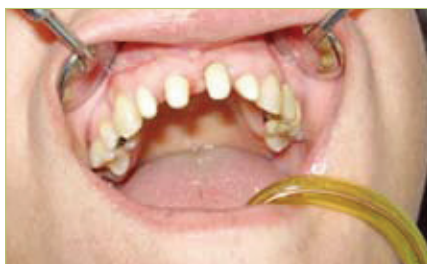
Slika 8. Proba pojedinačnih cirkonij oksidnih jezgara u ustima pacijentice.

jenta te detaljnog dogovora o boji budućeg nadomjestka pristupilo se završnom nanošenju keramičkog materijala preko cirkonij oksidne jezgre nadomjestaka (slika 8).

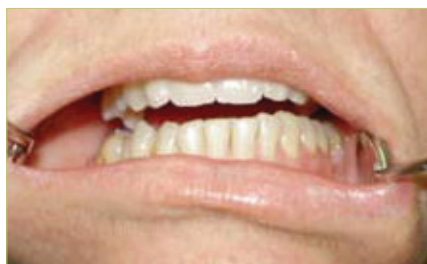
Slika 10. Konačan izgled pojedinačnih cirkonij oksidnih keramičkih krunica nakon cementiranja.
